#### A MONITORIZAÇÃO DA CORROSÃO EM CIRCUITOS DE REFRIGERAÇÃO INDUSTRIAL DE BAIXA CONDUCTIVIDADE

C.M. Rangel<sup>1</sup>, A.I. de Sá<sup>1</sup>, V. Carvalho<sup>2</sup>, D.A. Eden<sup>3</sup>, D.W. Eden<sup>3</sup>

It is reported, for the first time in Portugal, the introduction of the electrochemical noise technique applied to the corrosion monitoring of the cooling circuit of a stator in a thermoelectric power station, allowing in real time, the detection and identification of a localised corrosion process.

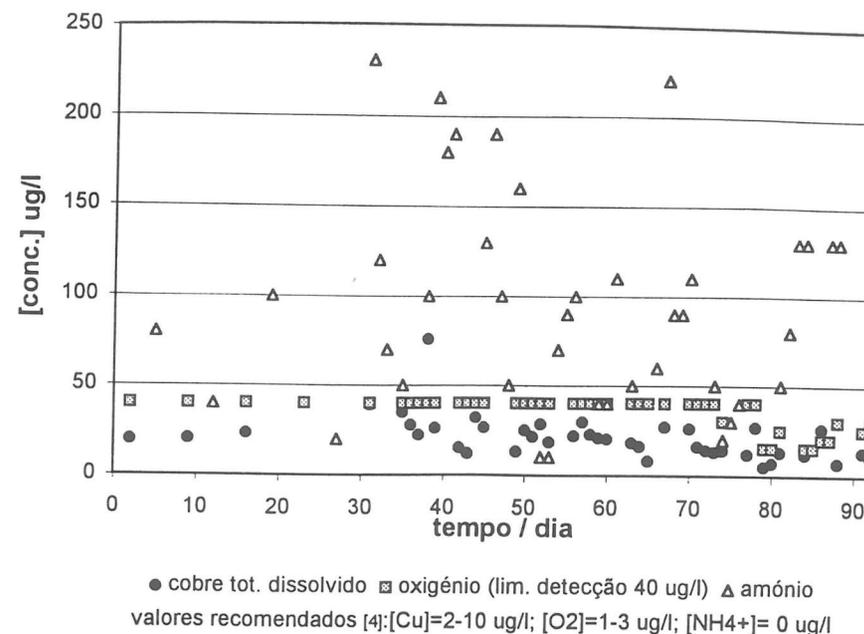
O período de monitorização foi de três meses. Ao longo deste tempo, verificou-se uma variação nas concentrações de algumas espécies químicas dissolvidas na água de refrigeração acima do estabelecido como normal para este tipo de circuitos<sup>4</sup>, nomeadamente no caso do oxigénio, amónio e cobre total dissolvido, conforme se apresenta na fig. 1. Durante o 1º mês de monitorização houve também uma subida da condutividade eléctrica, chegando a atingir pontualmente o valor de 0.8 µS/cm, como se observa na figura 2, tendo-se verificado uma normalização a partir do 2º mês de monitorização, ou seja, um valor inferior a 0.2 µS/cm.

Fig.1 Evolução da concentração em oxigénio, amónio e cobre na água de refrigeração durante o período total de monitorização.

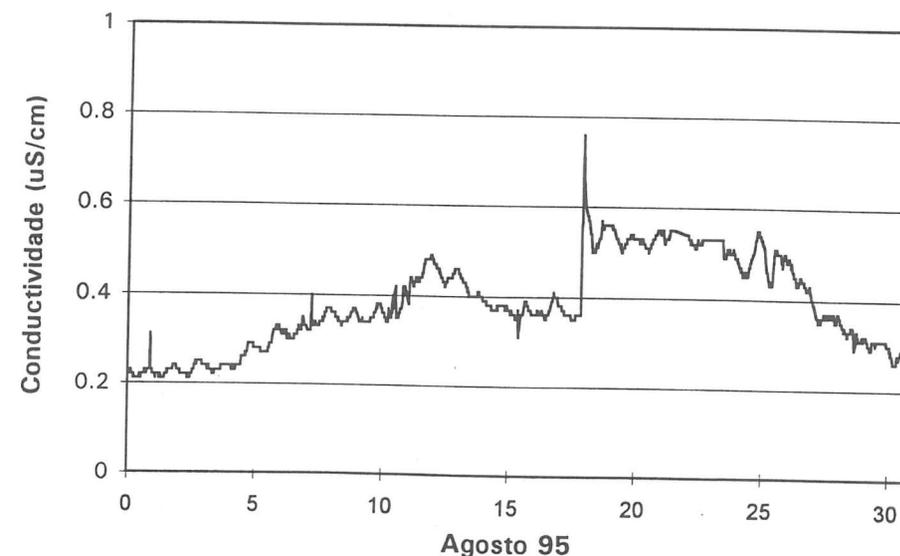
Fig.2 Evolução da condutividade eléctrica durante o 1º mês do período de monitorização.

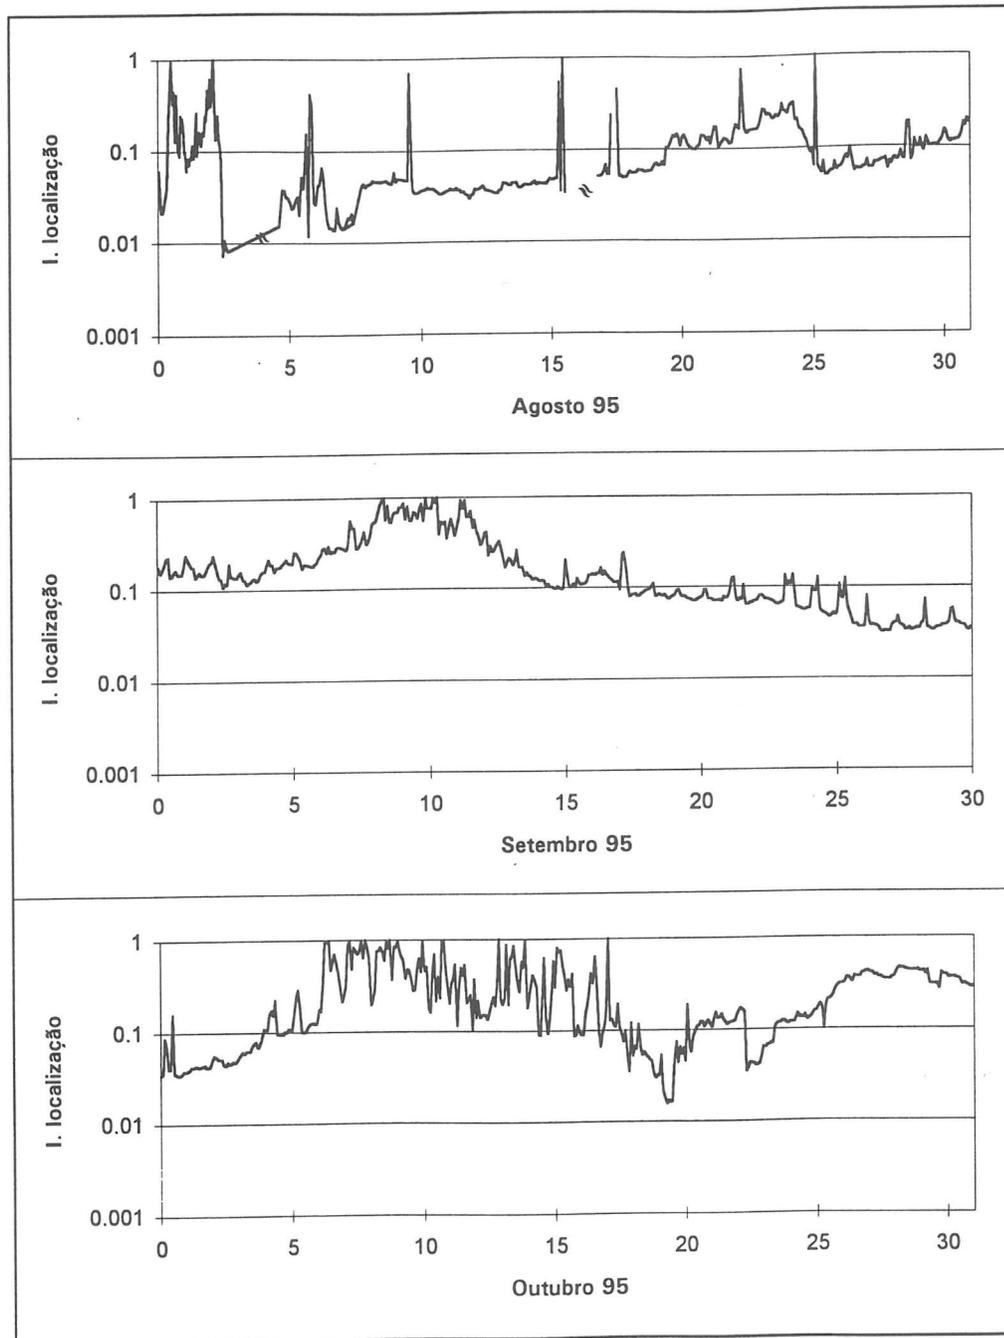
Os resultados obtidos pelas diferentes sondas foram considerados equivalentes e traduziram-se por períodos significativos do tempo total da monitorização, em que o índice de localização ( $I_{loc}$ ) se apresentou na zona 0.1-1, indicadora de um processo de corrosão localizado. A evolução do índice de localização, relativa à sonda 3, é apresentada na figura 3, onde se pode observar que a variável  $I_{loc}$  atinge muitas vezes, um valor próximo de 1.

Fig.3 Evolução do valor do índice de localização da sonda 3 durante o período total de monitorização.

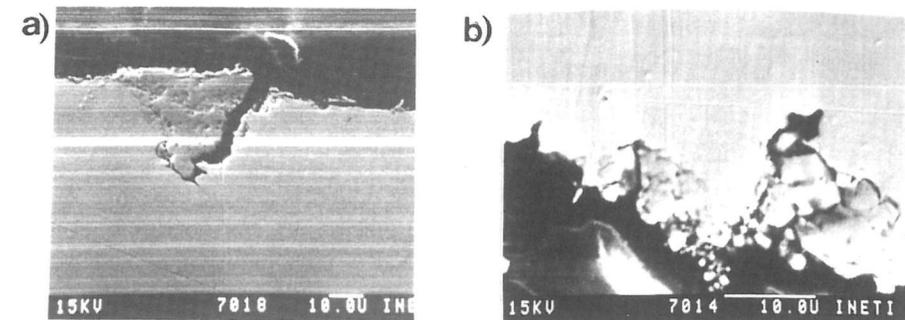
Para confirmação do tipo de corrosão ocorrido, os eléctrodos da sonda em cobre electrolítico, foram observados por microscopia electrónica de varrimento (MEV), permitindo identificar corrosão localizada, conforme se observa na figura 4.

Fig.4 Aspectos da superfície metálica (secção transversal) da sonda 3 observada por MEV: a) 1000X, b) 2400X.

O mecanismo de ataque corrosivo, envolve uma componente de ataque do tipo intergranular, que após remoção dos grãos de cobre, dá origem às formas de corrosão encontradas na superfície (fig. 4). A corrosão intergranular poderá estar associada à presença do ião amónio, em simultâneo com o oxigénio, considerado agressivo para o cobre e ligas de cobre.
